Empfehlung zu Holz-Fensterläden Renovationen

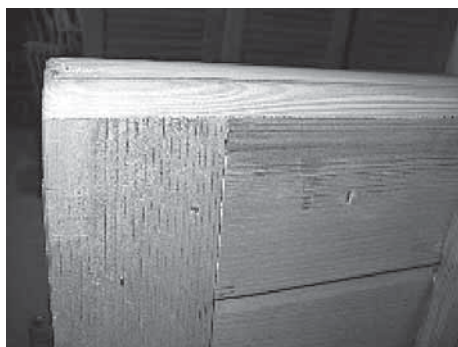
Längsfries oberkantig Offen

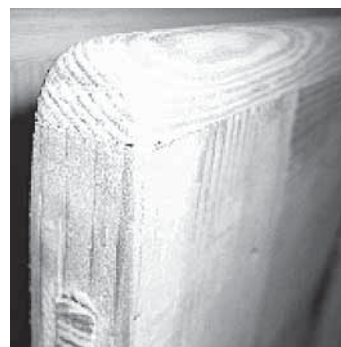
Seitenansicht mit verleimter Deckleiste

Wir bieten Ihnen die Möglichkeit, diese Schwachstellen bei Renovationen von Fensterläden zu beseitigen, indem wir oberkantig eine Querleiste anbringen (verleimt), die das Eindringen von Feuchtigkeit massiv reduziert. Die Passgenauigkeit im Fensterrahmen bleibt gewährleistet durch entsprechendes Abfräsen der Deckleistenhöhe, was zusätzlich eine saubere, erneuerte Oberfläche auf der Klebefläche ergibt.

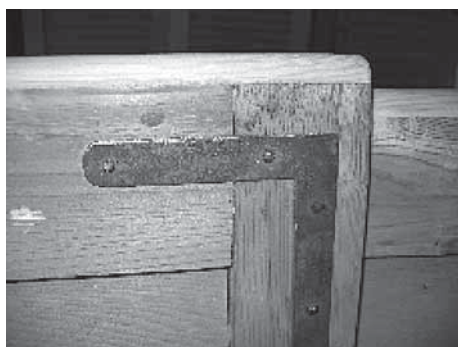
Ansicht der Flanschseite (oben)

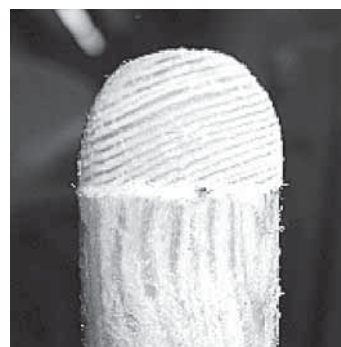
Aufgeleimte Deckleiste
